Xerox® WorkCentre® 5030/5050

Guida all'installazione

Patch per il problema di scansione

22 agosto 2013

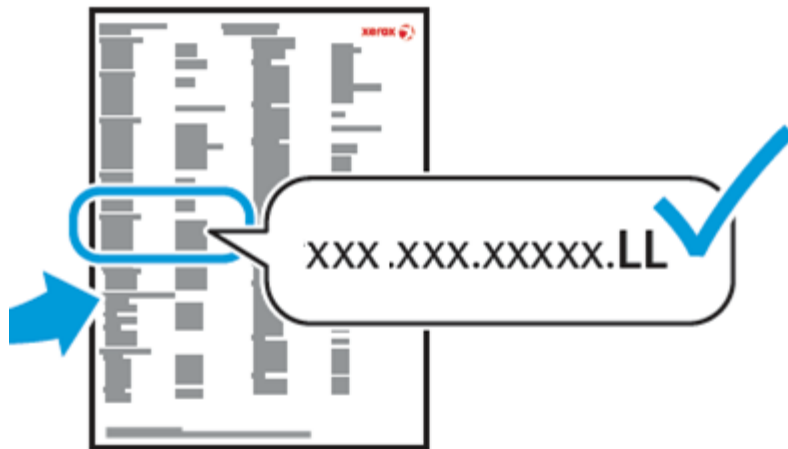
4. L'installazione della patch inizia dopo qualche minuto dall'invio del file al sistema e può impiegare fino a 20 minuti. Il sistema viene riavviato automaticamente al termine dell'installazione. Nel rapporto di configurazione alla versione del controller di rete (Network Controller) viene aggiunto LL.
