Correctif pour le problème de numérisation Guide d'installation

22 août 2013

WorkCentre® Série 56xx

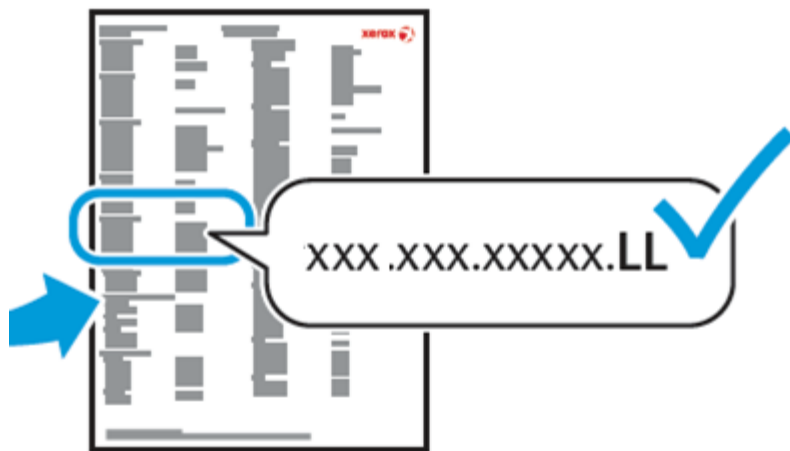
4. L'installation du correctif commence quelques minutes après la soumission du fichier du logiciel à la machine et l'opération peut demander jusqu'à 20 minutes. La machine redémarre automatiquement une fois l'installation terminée. Le rapport de configuration précisera LL après la version du réseau.
