# Bollettino di sicurezza XRX08-010

## Aggiornamento software che corregge la vulnerabilità Denial of Service

v1.0

22/09/08

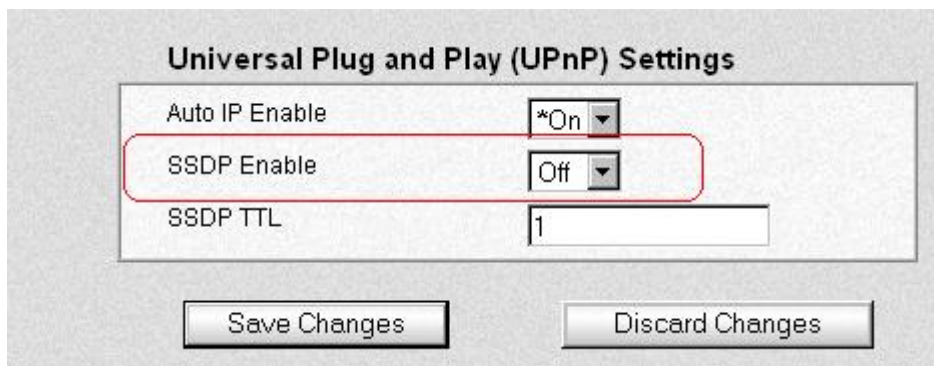
È stata rilevata la presenza di una vulnerabilità Denial of Service nei prodotti elencati sotto. Se sfruttata, questa vulnerabilità permette a utenti non autorizzati di riavviare il dispositivo, negando di fatto il servizio a utenti legittimi. Le password del cliente e dell'utente non sono a rischio.

Xerox consiglia di disabilitare SSDP (Porta 1900) completando la procedura seguente su CWIS:

1. Avviare il browser Web preferito.
2. Immettere l'indirizzo IP della stampante Phaser 8400 nella barra degli indirizzi del browser Web.
3. Selezionare Proprietà.
4. Selezionare Protocolli.
5. Selezionare TCP/IP
6. Scorrere in fondo alla pagina e selezionare "Abilita SSDP" = No, quindi scegliere "Salva modifiche" come mostrato nella figura sottostante.
