LL Patch Actualização

O que esperar

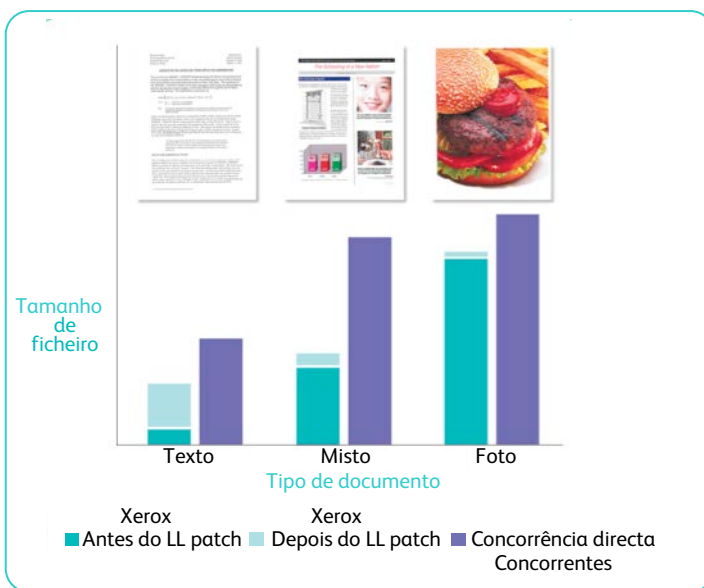
Comparação de tamanhos de ficheiros com o LL patch

Teste efectuado numa impressora multifunções WorkCentre® 7855 Xerox®, sendo semelhante, em escala relativa, em outros equipamentos com o LL patch.

Não existem diferenças visíveis no funcionamento da sua impressora multifunções Xerox® após a instalação do LL patch. As impressoras multifunções Xerox® continuarão a utilizar a compressão padrão do sector, mas sem a compressão de ficheiros mais agressiva passível de resultar na substituição de caracteres. Assim sendo, deixarão de ser possíveis ficheiros de texto extremamente pequenos. O impacto no tamanho de ficheiros de documentos mistos e com fotografias será mínimo. Todos estes documentos continuarão a ter uma compressão muito boa com tamanhos de ficheiro competitivos no sector, com base em testes realizados pela Xerox (ver gráfico à direita).
