702P01890

Aggiornamento patch LL

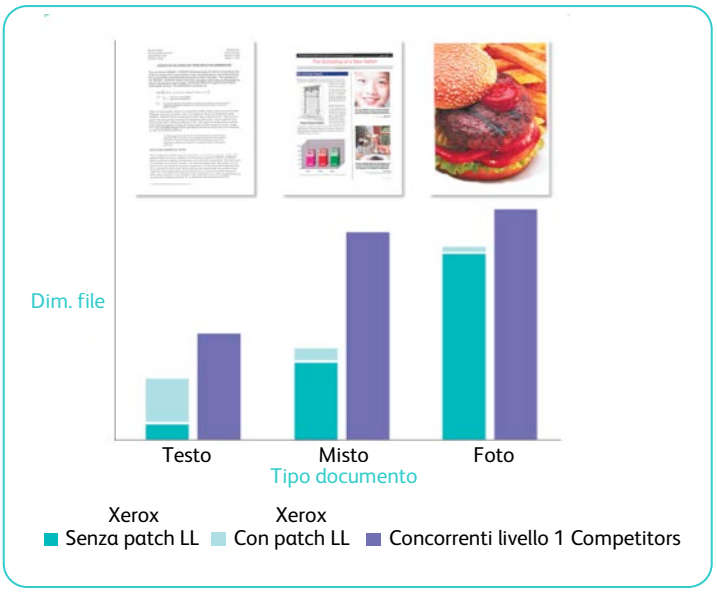
Confronto tra le dimensioni di file con la patch LL

Test completato su una stampante MFP Xerox® WorkCentre® 7855 ma simile, su scala relativa, a quello di altri dispositivi con patch LL installata.

Dopo l'installazione della patch LL, non vi sono grosse differenze nell'utilizzo delle nostre stampanti MFP Xerox®, che continuano ad utilizzare la compressione standard nel settore, ma senza quella compressione file aggressiva che può provocare la sostituzione dei caratteri. Pertanto, non saranno più disponibili dimensioni di file molto piccole per i testi. Si avrà un minimo impatto sulle dimensioni dei file per i documenti misti e con foto. Questi documenti usufruiranno comunque di una compressione dei file molto buona, con dimensioni di file competitive nel settore, in base ai test effettuati da Xerox (vedere la tabella a destra).
