# Atualização da Correção LL

## O que você pode esperar

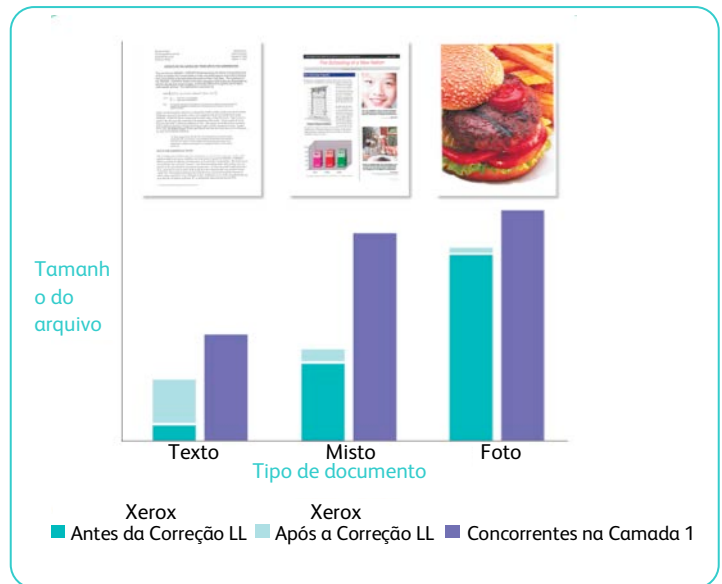
### Comparação de tamanhos de arquivo com a Correção LL

O teste foi concluído em uma MFP Xerox® WorkCentre® 7855 e será semelhante em uma escala relativa com outros dispositivos de correção LL.

Não existem diferenças notáveis na operação de sua MFP Xerox® depois que a correção LL é instalada. As MFPs Xerox® continuarão usando a compactação padrão de mercado, porém sem a compactação mais agressiva do arquivo que pode resultar em substituição de caracteres. Portanto, os tamanhos de arquivo extremamente pequenos para texto não serão mais oferecidos. Haverá impacto mínimo em tamanhos de arquivo para documentos mistos e de foto. Todos esses documentos continuarão a ter uma compactação muito boa com tamanhos de arquivo que são competitivos no mercado, com base no teste da Xerox (consulte o gráfico à direita).
