LL-oppdatering

Dette kan du forvente

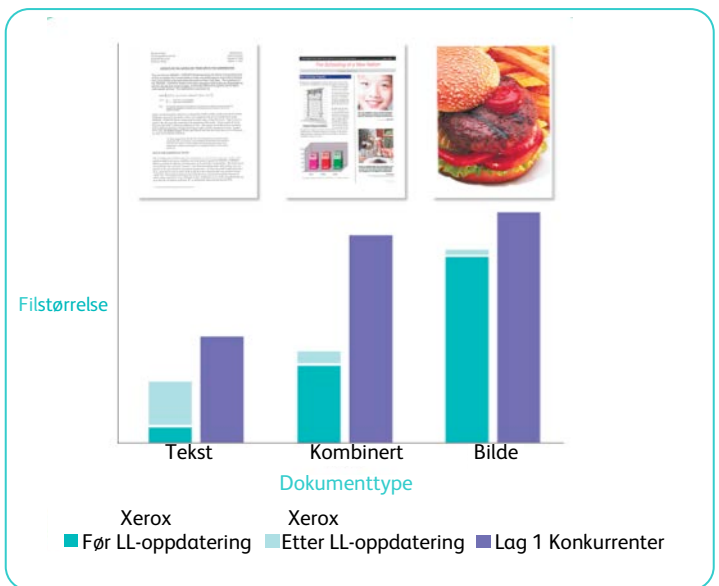
Sammenligning av filstørrelser med LL-oppdatering

Testen er utført på en Xerox® WorkCentre® 7855 MFP og vil være relativt lik på andre enheter med LL-oppdatering.

Du vil ikke oppleve merkbare forskjeller i funksjonen til din MFP fra Xerox® når LL-oppdateringen er installert. MFP-er fra Xerox® vil fortsatt bruke komprimering i industristandard, men uten den mer aggressive filkomprimeringen som kan føre til tegninnsetting. Av denne grunn vil ikke ekstremt små filstørrelser for tekst tilbys lenger. Dette vil ha minimal innvirkning på filstørrelser for kombinerte dokumenter og bildedokumenter. Disse dokumentene vil fremdeles ha god komprimering med filstørrelser som er konkurransedyktige i bransjen, basert på tester Xerox har utført (se diagrammet til høyre).
