Correctif pour le problème de numérisation Guide d'installation

WorkCentre® Séries 51xx

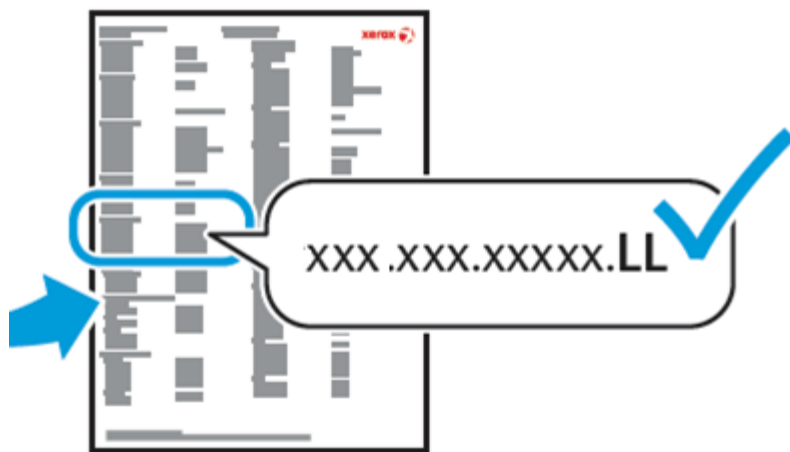
4. L'installation du correctif commence quelques minutes après la soumission du fichier du logiciel à la machine et l'opération peut demander jusqu'à 20 minutes. La machine redémarre automatiquement une fois l'installation terminée. Le rapport de configuration précisera LL après la version du réseau.
