Xerox® WorkCentre® Séries 56xx

Correctif pour le problème de numérisation

Guide d'installation

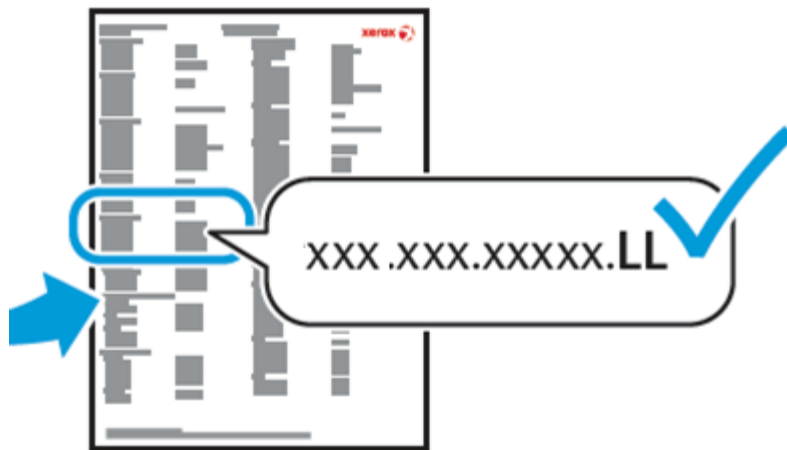
4. L'installation du correctif commence quelques minutes après la soumission du fichier du logiciel à la machine et l'opération peut demander jusqu'à 20 minutes. La machine redémarre automatiquement une fois l'installation terminée. Le rapport de configuration précisera LL après la version du réseau.
